**INSTITUTO TECNOLÓGICO**  
**AGROPECUARIO SAN ANDRÉS**

***CARRERA DE GESTIÓN DE LOS  
RECURSOS HÍDRICOS Y RIEGO***

***EVALUACIÓN DE LA CALIDAD  
ECOLÓGICA DE LA (SUB CUENCA  
RIO MENA), DEPARTAMENTO DE  
TARIJA***

***Tarija, noviembre 2025***

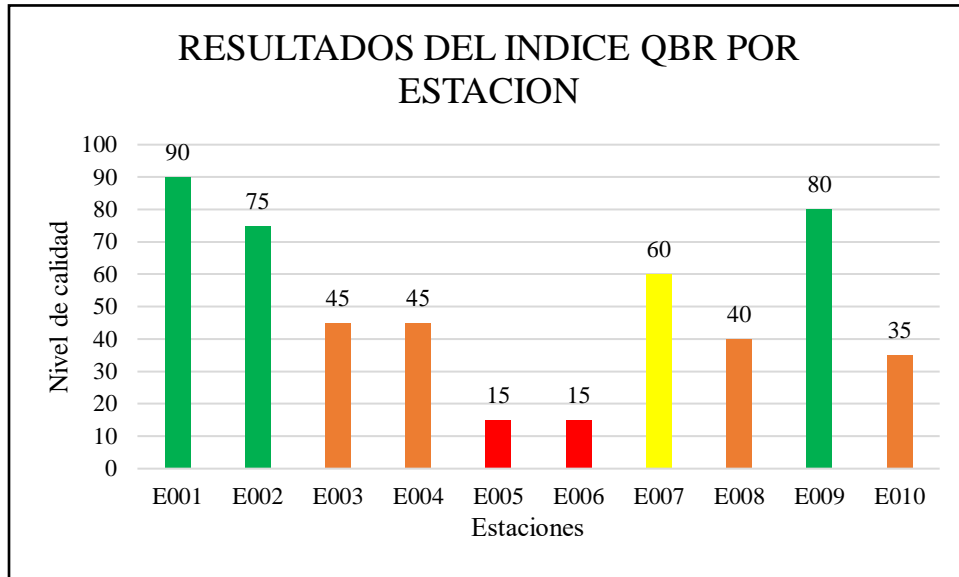
GRAFICO N.º 7 ÍNDICE (QBR) POR ESTACIÓN SUB CUENCA

Nivel de Calidad Deficiente a Malo (60% del Total)

Seis estaciones, que representan el 60% del total, presentan un nivel de calidad Deficiente o Malo (crítico), lo que indica una alteración fuerte a muy fuerte del ecosistema ribereño.

- Calidad Deficiente (4 estaciones): E003 (cuenca alta); E004 (cuenca media); y E008, E010 (cuenca baja). En estos tramos se evidencia una alteración fuerte y homogénea, causada principalmente por la reducción del canal y el compromiso en la Calidad de la Cubierta (10 puntos).
- Calidad Mala (2 estaciones): E005 y E006 (cuenca media). Estas estaciones representan los focos de degradación crítica en la sub cuenca, con una puntuación total de solo 15 puntos. La alteración es máxima, con pérdida total de la estructura de la cubierta (0 puntos) y la presencia de estructuras rígidas en el canal.

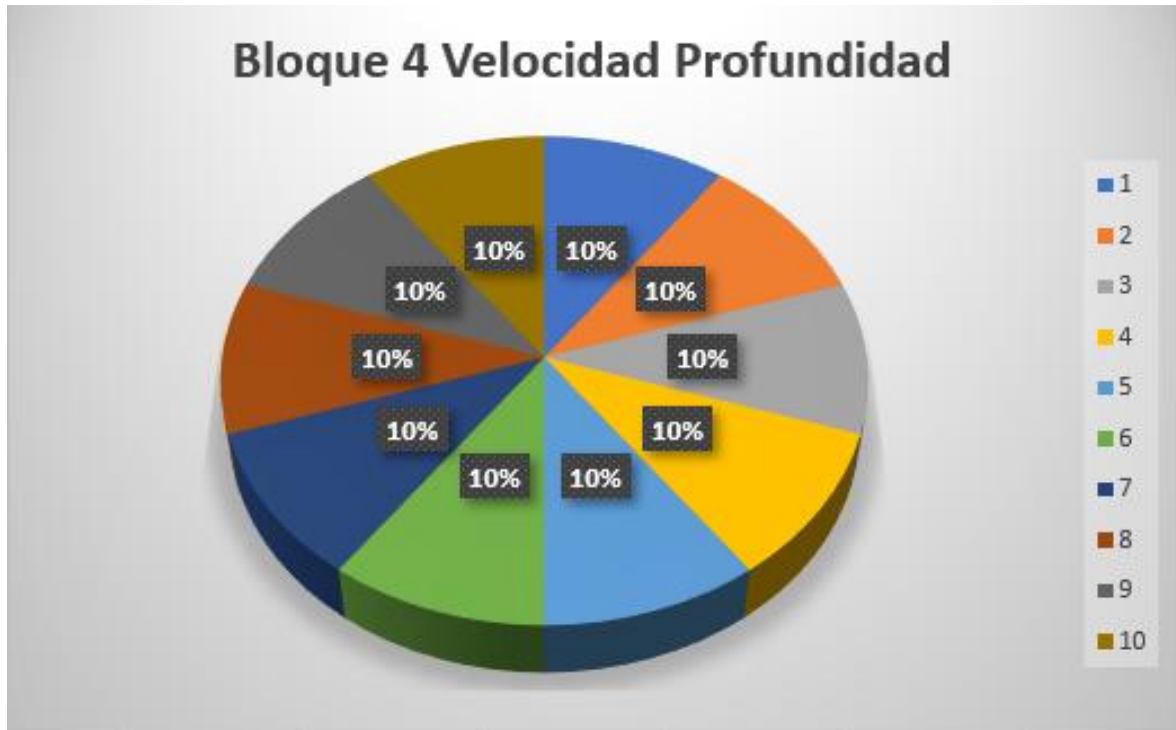
GRAFICO N° 11 REGÍMENES DE VELOCIDAD / PROFUNDIDAD (IHF) SUB CUENCA DEL RIO  
MENA

Se observa en el Grafico N° 11, una única Estación, E001, ubicada en la cuenca alta, regímenes de velocidad /profundidad solo 2 de las cuatro categorías, con una puntuación igual que los demás; luego las estaciones E002, E003, E004, ubicadas en la cuenca alta; E005, E006, E007, E008, ubicadas en la cuenca media; E009, E010, ubicadas en la cuenca baja, con regímenes de velocidad solo 1 de las cuatro categorías, con una puntuación de 4.

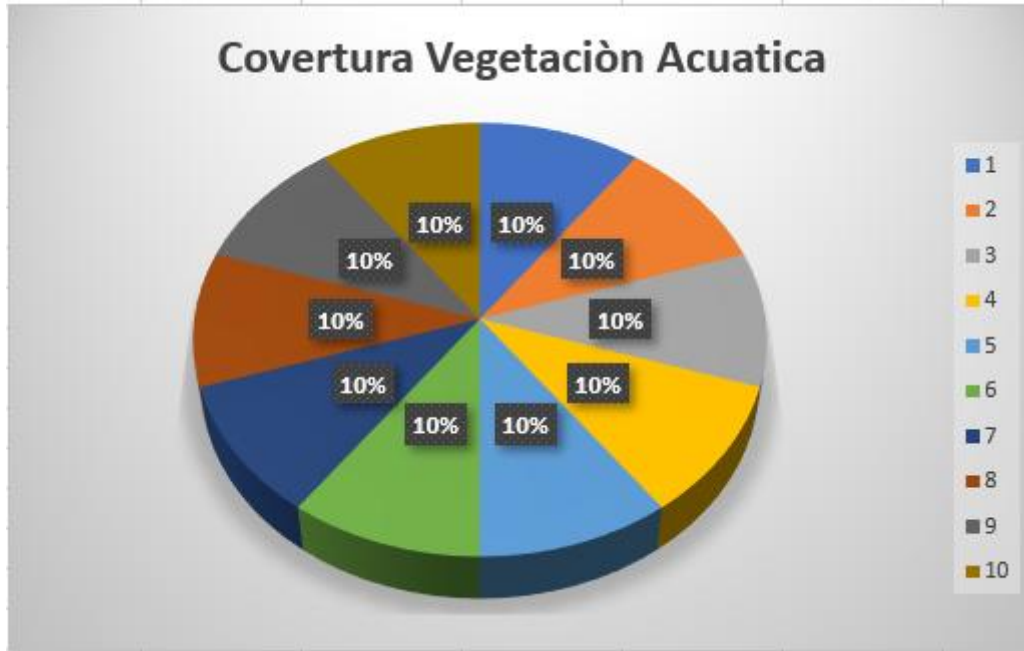
GRAFICO N° 14 COBERTURA DE VEGETACIÓN ACUÁTICA (IHF) SUB CUENCA DEL RIO  
MENA

En el Grafico N° 14 se observa que en todas las estaciones se identificaron: < 10% de plocon+briofitas; con una puntuación parcial de 5 puntos; <10% de pecton; con una puntuación parcial de 5 puntos; < 10% de fanerógamos charales, con una puntuación parcial de 5 puntos, por lo que la puntuación total en las 10 Estaciones es de 15 puntos.

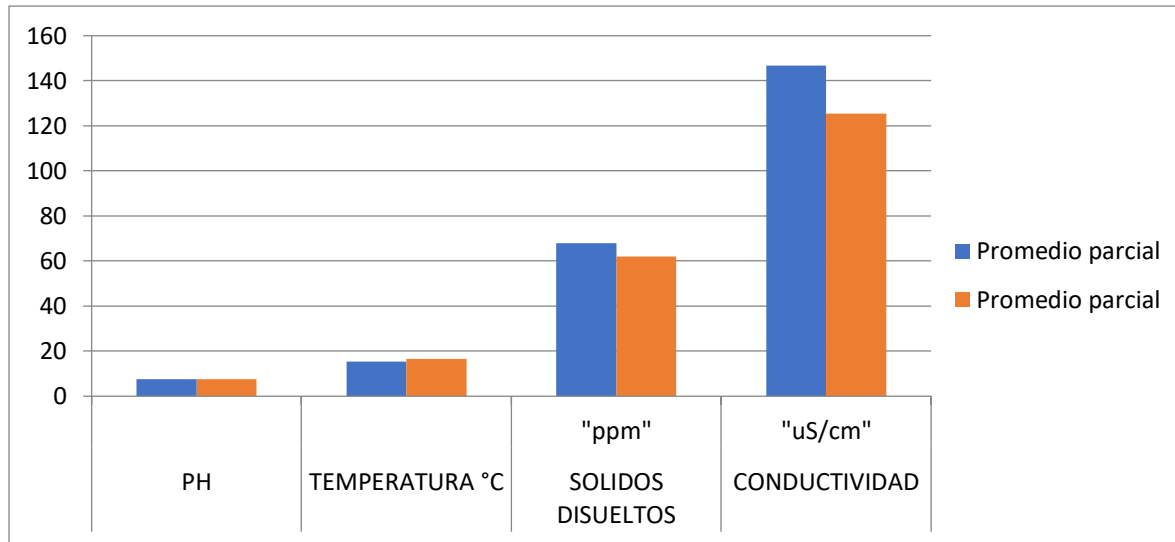
GRAFICO N° 18 PARÁMETROS FÍSICO QUÍMICOS SUB CUENCA RIO MENA POR UNIDAD DE CUENCA

Como se puede ver en la gráfica numero 18 los parámetros físico químicos tienen una variación importante a lo largo de la sección de estudio donde el pH varío moderadamente pero no así si tomamos los valores de la conductividad eléctrica la cual en los lugares estancados artificialmente aumenta. En la estación numero 10 observamos una alta conductividad eléctrica debido a la contaminación agrícola posiblemente por el uso de agroquímicos.

Respecto a solidos disueltos notamos que hay una correlación con la conductividad eléctrica en las mismas estaciones. En la estación numero 10 no hay correlación debido a que el agua infiltrada sale de la parte agrícola hacia el rio

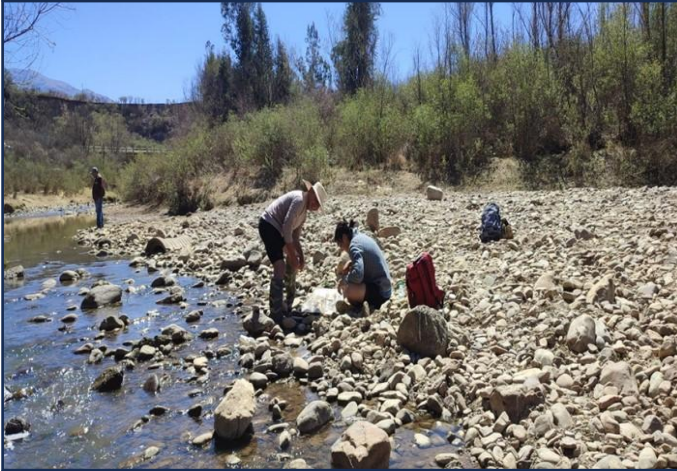
Foto N° 2

Etapa de Campo, Proceso de recolección de macro invertebrados en zonas loticas, con la ayuda de una red de arrastre, Rio Mena.

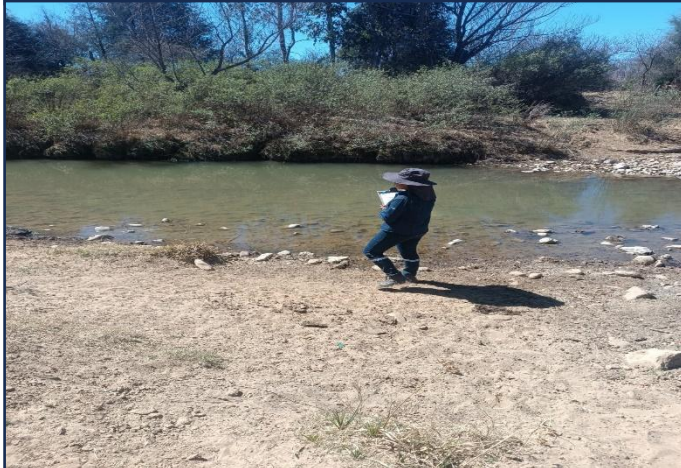
Foto N°5

Evaluación de la Vegetación de Rivera, para el índice QBR, Rio Mena

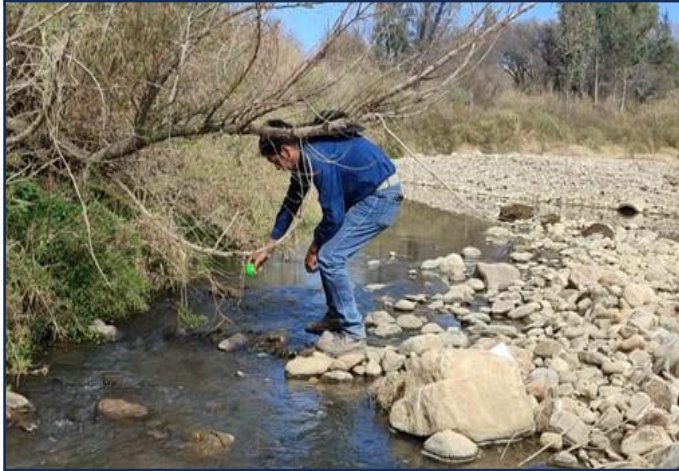
Foto N°8

Determinación de las velocidades de los caudal con el método del flotador en el Rio Mena.

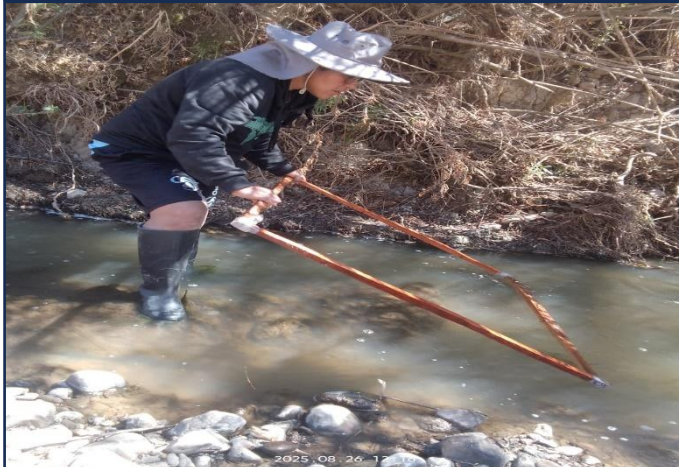
Foto N°9.

Determinación de la composición del sustrato del rio, para el Índice IHF, Rio Mena
