# REPORTE PRESA CALDERAS

Asistente de Gestión Unificada del Agua

PRIMERA VERSIÓN – SEPTIEMBRE 2023

## Reporte de la Presa Calderas

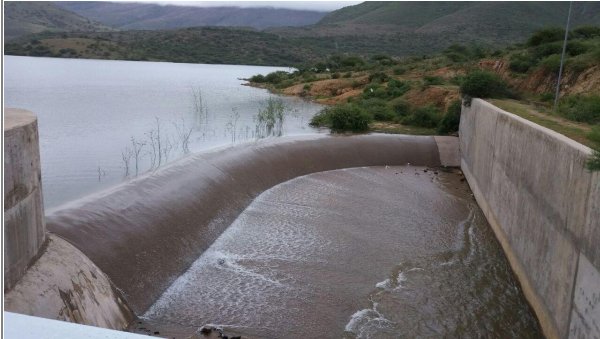
Nro: [1] - **Vertedero de Excedencias Presa Calderas**

*Vertedero de excedencias (SEDEGIA-2020)*

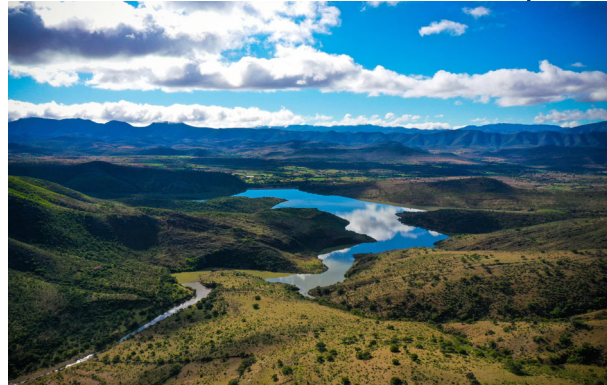
Nro: [2] - **Vista del vaso de almacenamiento de la presa**

*Vista panorámica del vaso de almacenamiento y afluente (Gustavo Castellanos Echazú-2020)*

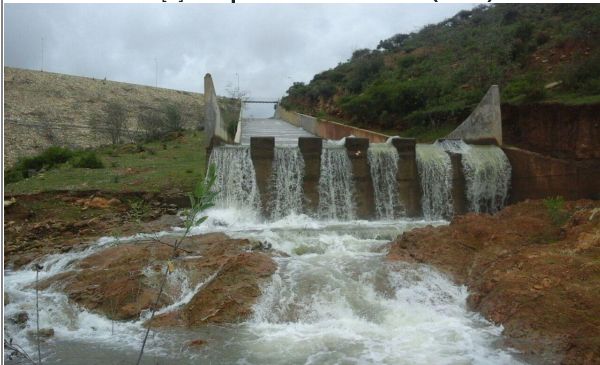
Nro: [3] - **Rápida Presa Calderas (2019)**

*Rápida (SEDEGIA-2020)*

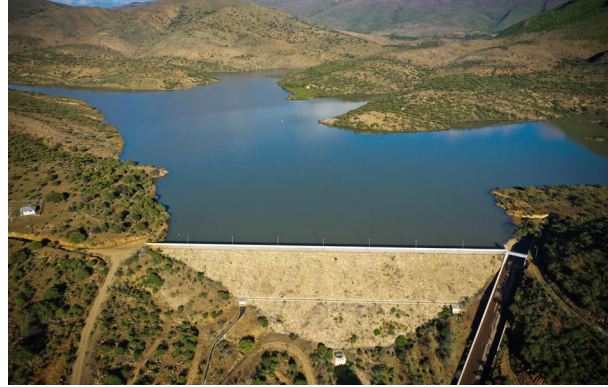
Nro: [6] - Vista panorámica del cuerpo de la presa

*Vista panorámica con dron del vaso de almacenamiento y cuerpo de la presa (Gustavo Castellanos Echazú-2020)*
